基安化発 0630 第 1 号
環水大大発第 110630002 号
平成 23 年 6 月 30 日

石綿等が吹き付けられた建築物等からの石綿等の飛散及びばく露防止対策の
徹底について (通知)

東日本大震災の被災地におけるアスベスト大気濃度調査 (第1次モニタリング)におけるアスベスト飛散事例について

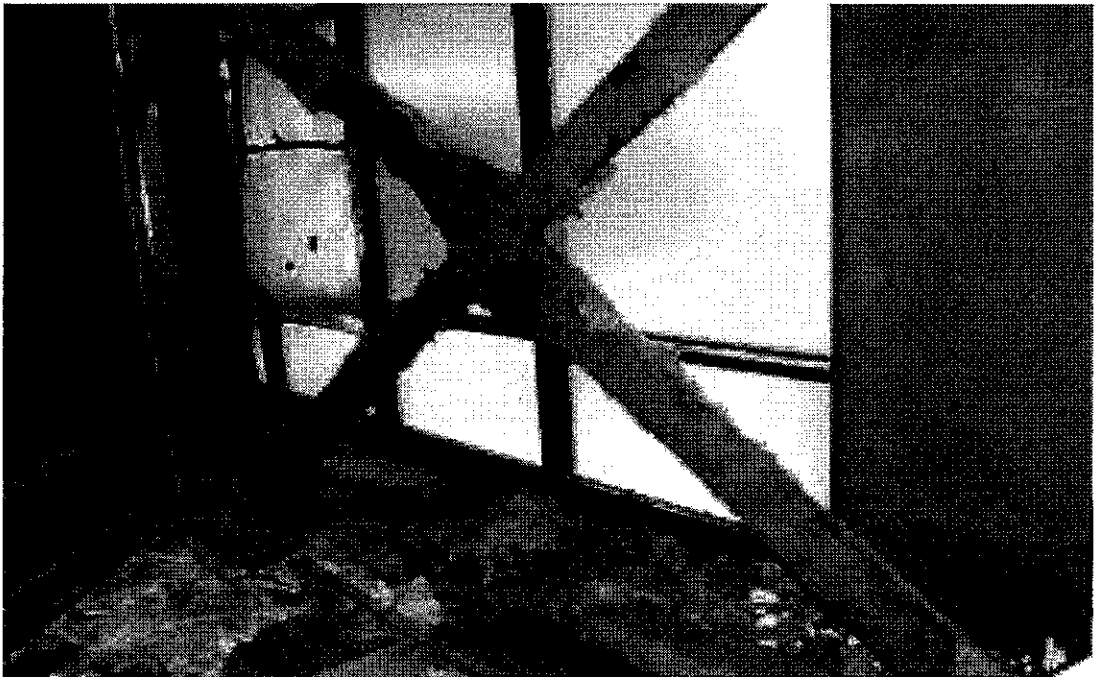
アスベスト露出箇所の写真

イ 当該建築物は、震災の影響により囲い込みをしていた壁面や天井の一部が損壊し、内部に吹き付けられていたアスベストが露出し、一部で劣化が認められた。

エ 震災の影響で囲い込みが破損し、建築物内部のアスベストが露出している箇所(以下、「アスベスト露出箇所」という。)

(2) アスベスト露出箇所(別紙1参照)

壁面や天井に吹付けられたアスベストが露出し、一部で劣化が認められた。

アスベスト濃度は通常の一般大気濃度とほぼ変わらなかったが、総繊維数濃度が10本を超えていたことから、アスベストの劣化状況や現場での作業内容(振動の発生状況)によりアスベストが飛散するおそれも考えられ注意が必要である。

アスベスト等の封じ込めや囲い込みを行っていた箇所が震災等の影響で損壊したり、吹付けアスベストそのものが損壊し、アスベスト等の粉じんが発散して労働者へのばく露のおそれが生じている事態を、都道府県労働局において把握した場合は、関係事業者に対し、石綿障害予防規則第10条第1項又は同条第2項に基づく適切な対応を徹底させること。
